*El International Concrete Repair Institute ha discernido las distinciones que en diferentes áreas de la construcción, constituyen las más distinguidas reparaciones de estructuras. En el presente informe se da cuenta de aquellas que se encuentran en Latinoamérica y que corresponden a las categorías industrial, residenciales y puentes.*

*En: Concrete Repair Bulletin, nov-dic, 2008, vol. 21, N° 6.*

*Del International Concrete Repair Institute. ICRI.*

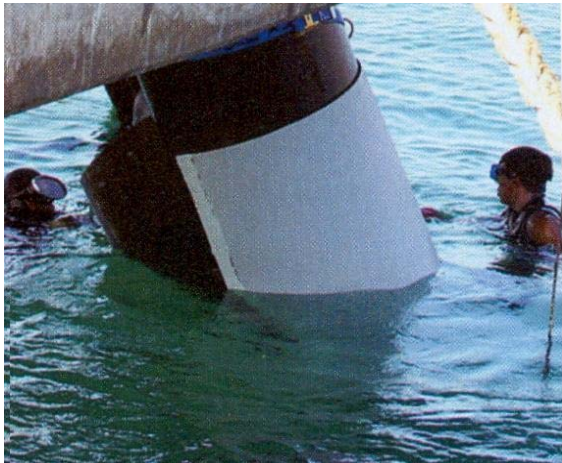
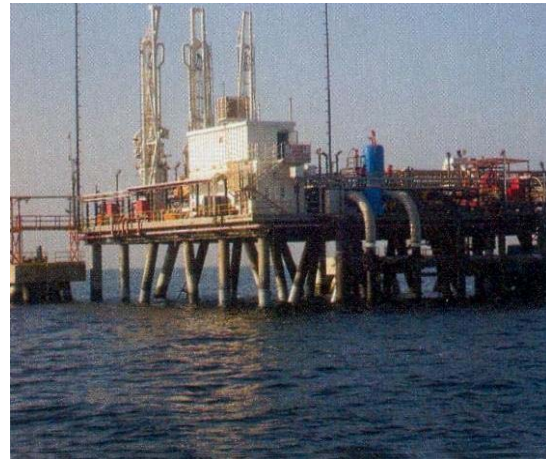
#### **Terminal Marítimo de Pluspetrol**

El proyecto se desarrolló cuando se encontró un problema en los pilotes de acero del Terminal Marítimo de Camisea en la Bahía de Paracas en el Perú en un ambiente de agua salada. Se necesitó de un mantenimiento progresivo considerable para limpiar semestralmente el desarrollo de bálanos y vida marina en la línea de agua de estos pilotes. Esto no sólo significó un costo de mantenimiento inesperado sino que esto se añadió al peso muerto de la estructura y marcó con hoyos el acero que fue protegido catódicamente.

Se encontró que una solución a este problema fue la encapsulación de los pilotes usando un sistema epóxico marítimo con envolturas de fibra de vidrio que encajaron los pilotes de acero de diámetro de 24 a 40 pulgadas (610 a 1020 mm). Este sistema se había usado anteriormente en una aplicación similar en pilotes de concreto en el Golfo Pérsico.

El proyecto presentó algunas condiciones del lugar muy interesantes, lo que supuso limitaciones en cuanto a las oportunidades para su instalación, así como también la presencia de efectos sísmicos. A pesar de estas complicaciones, la reparación fue exitosa y no contaminó el ambiente primitivo.

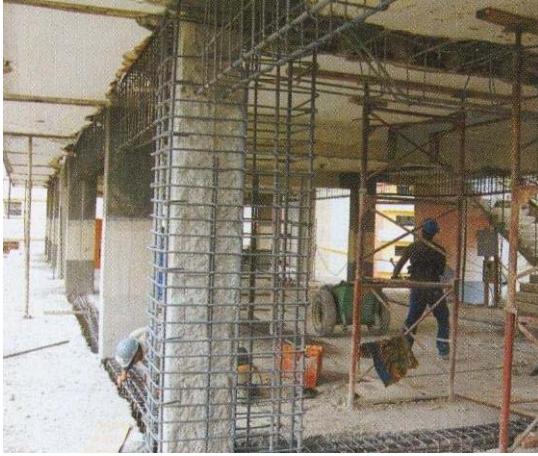
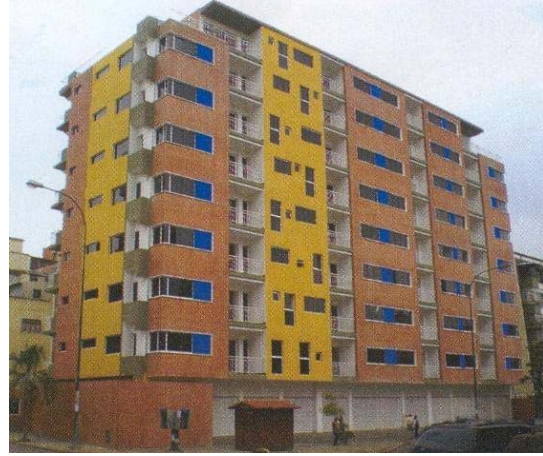
**Residencias Galileo**

Residencias Galileo es un edificio de 10 pisos en Caracas, Venezuela, construido en 1950. Tiene un sótano para parqueo, un nivel para oficinas y un espacio comercial, y ocho niveles de departamentos residenciales. Inicialmente, había sido ocupado durante 40 años, después de los cuales permaneció abandonado hasta el 2006 cuando el propietario decidió restaurarlo para venderlo posteriormente. En la época en que se diseñó y construyó la estructura original, se desestimaron las estipulaciones sísmicas en los códigos de construcción. Los códigos actuales tienen por lo menos el triple de cargas sísmicas. Los nuevos códigos también enfatizan la necesidad de modificar la estructura de cualquier edificio que experimente reparaciones mayores, restauración o modificaciones en uso.

El proyecto implicó no sólo la reparación y la modificación estructural sino también una restauración completa del edificio. El proyecto también implicó una inspección del lugar, pruebas no destructivas y destructivas, análisis dinámicos, y el diseño de la rehabilitación. Se detectaron deficiencias de rigidez lateral, resistencia y ductilidad en la estructura original. Los principales métodos de reparación y reforzamiento que se aplicaron fueron la ampliación de la sección de algunas columnas y vigas, la construcción de vigas adicionales de concreto reforzadas, el refuerzo de columnas y juntas usando polímeros de carbono de fibra reforzada (CFRP por sus siglas en inglés), y algunas reparaciones menores contra la corrosión.

Fueron necesarios algunos ajustes para el proyecto de modificación. Un esfuerzo arduo en equipo entre el propietario, el diseñador y el contratista fue necesario para tratar la modificación sin afectar el tiempo de ejecución y los costos. Finalmente, el proyecto fue ejecutado con menos del 10% de desviación de los costos del presupuesto original y el cronograma de tiempo estimado. La restauración del edificio mostró ser mucho más beneficiosa y económica que la demolición de la antigua estructura y la construcción de un edificio nuevo equivalente.

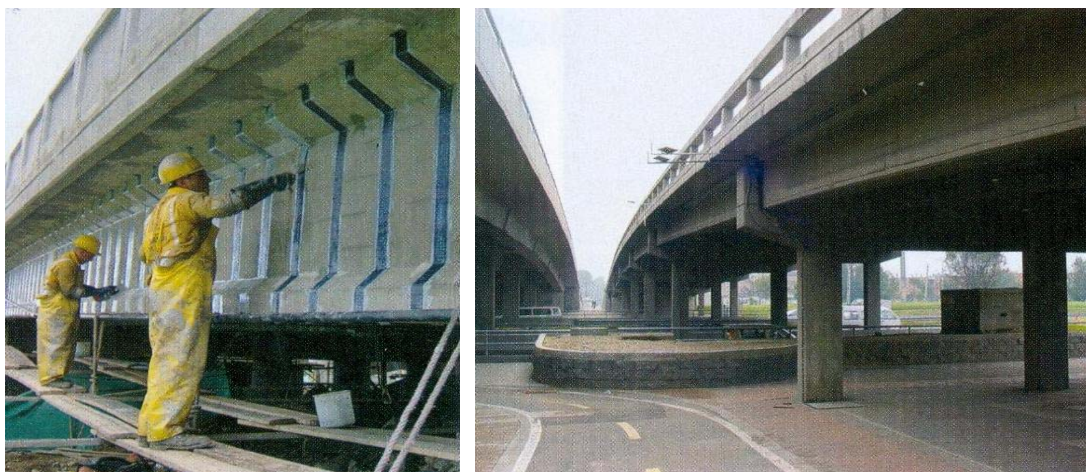
**Puentes de la Ciudad de Bogotá**

En Colombia, se diseñaron y construyeron muchos puentes hace varias décadas para resistir las cargas de tráfico y de terremoto que fueron mucho menores de lo que son actualmente. Además, el deterioro que el tiempo y el medio ambiente causan- representado principalmente por la humedad, el dióxido de carbono y las emisiones de gas de las fábricas-hace que sea inevitable la necesidad de modificarlos.

El reforzamiento de dos puentes situados en el cruce de la Avenida 68 y la Avenida 26 en la ciudad de Bogotá en América del Sur empezó a mitad del 2006. Se construyó un puente en 1968 y, debido al hecho de que el tráfico se incrementó en las últimas décadas, fue necesario construir otro puente en 1989 paralelo al más antiguo. Estos son puentes de 10 tramos que tienen una subestructura hecha de marco de concreto reforzado con dos y tres columnas que soportan una viga en la parte superior. El cimiento consta de zapatas independientes por encima de los pilotes. Los dos puentes fueron diseñados para resistir cargas verticales y de terremotos mucho menores que las cargas que demanda el actual Código Colombiano de Puentes.

Se usaron varios métodos de reforzamiento para modificar trabajos tales como poner una envoltura de concreto reforzado a las columnas, la adición de muros de concreto reforzado en las zapatas, cables post-tensionados y materiales compuestos de polímeros de fibra reforzada para las vigas de la superestructura.

Se logró el reforzamiento en 10 meses y se terminó en mayo del 2007, lo que constituyó una inversión total de \$4 millones (U.S.). Este es considerado uno de los proyectos de reforzamiento más interesantes en el país.

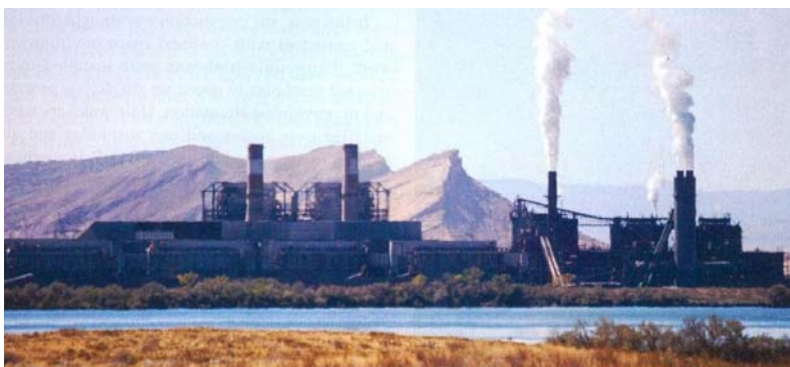
**Estación Generadora de San Juan, Nuevo México**

Estos ductos tienen un récord mínimo de servicio de 35 años y han empezado a experimentar un serio deterioro debido a la corrosión. En cierto modo, esta situación refleja el estado actual de la mayoría de los ductos que usan las empresas de servicio público que proporcionan servicios de agua, agua de desecho, y electricidad a grandes áreas metropolitanas e industriales alrededor de la U.S. Pipeline. Las roturas son comunes y pueden causar pérdidas económicas significativas a una gran región. Por lo tanto, es muy conveniente que se encuentre una solución a largo plazo, de mantenimiento libre para la rehabilitación del PCCP de gran diámetro que pueda implementarse durante las paradas cortas por mantenimiento. Actualmente están siendo considerados revestimientos estructurales de polímero de carbón de fibra reforzada (CFRP por sus siglas en inglés) para proporcionar una solución como ésta.

Las líneas del PCCP en la Estación Generadora de San Juan se fabrican a partir de segmentos individuales de diámetros de 20 pies (6m) por 10 pies (3m). Están hechas con un núcleo cilíndrico de acero incrustado en concreto que es pretensado con alambres de acero. Con el tiempo, el agua encuentra su camino al

acero a través de las grietas en el concreto, iniciando el proceso de corrosión. Si no se mitiga el proceso de corrosión, se podría perder la suficiente cantidad de acero como para comprometer la integridad estructural del PCCP.

Durante los períodos de parada por mantenimiento, el PCCP se seca y se evalúa todo el ducto usando un equipo sofisticado que puede detectar corrosión escondida. Basándonos en el grado de corrosión, fueron seleccionados como enfoque 840 pies lineales (256 m) del PCCP para una reparación urgente en la Estación Generadora de San Juan.

La necesidad de modificación estructural de este proyecto requirió el diseño de la resistencia de la abrazadera del revestimiento del CFRP para restablecer la presión interna del diseño de 60 psi (414 kPa) y proporcionar la fuerza longitudinal de por lo menos 20% de la resistencia de la abrazadera. Por lo general, los diseños del revestimiento típico del CFRP requieren capas múltiples de tejido orientadas en direcciones ortogonales para satisfacer el objetivo de este diseño. Debido a que los revestimientos con capas múltiples incrementan el tiempo de instalación de una manera significativa, decidimos producir un revestimiento del CFRP diseñado por encargo variando la densidad de la fibra de carbón en direcciones ortogonales al interior del tejido, de modo que sólo se requirió una capa para satisfacer el objetivo del diseño. Trabajando estrechamente con el fabricante del tejido, se produjo este tejido y se condujo una prueba independiente para mostrar que el tejido cumplía con todos los requisitos del diseño.

En este caso, la preparación del lugar fue directa y consistente con el trabajo que se realiza en un ambiente de espacio confinado. Se instalaron grandes ventiladores industriales por encima de los manholes seleccionados para acelerar el proceso de secado y proporcionar la circulación del aire. Se instalaron hole watchers por encima de los manholes de acceso y de salida y se colocaron los monitores de aire dentro del PCCP. El equipo y los materiales descendieron a través de los manholes de 30 pulgadas (760 mm) de diámetro y fueron posicionados a lo largo del ducto. Se rediseñó la máquina saturadora para permitir su reensamblaje dentro del ducto.

Para preparar el interior de la superficie del PCCP se empleó la técnica del chorro de arena (sand blasting) para quitar sedimentos, parchar fisuras visibles y desbastar y alisar (con moledoras y parches) las conexiones del PCCP. Una vez que se culminó el trabajo de preparación, el sistema de andamiaje de instalación del CFRP, la máquina saturadora de CFRP, así como los baldes de resina epóxica y los rollos de tejido de CFRP fueron descendidos a través de los manholes de 30 pulgadas (760 mm) de diámetro. Esto requirió el rediseño y la fabricación de nuevo equipo que pudiera ser desensamblado, pasando a través del acceso relativamente angosto, y se reensambló dentro del PCCP.

Se aplicó imprimador a la superficie interior del PCCP. El tejido del CFRP de 50 pulgadas (1270 mm) de ancho fue pasado a través de la máquina saturadora y cortado en longitudes de 34 pies (10.4 m) y presionado contra la cara interna del PCCP con la ayuda del sistema de andamiaje móvil de diseño especial. El sistema y la disposición de la máquina saturadora permitieron que una cuadrilla de cinco hombres instale aproximadamente 1300 pies<sup>2</sup> (120m<sup>2</sup>) de revestimiento por turno de trabajo de 8 horas (casi 40 pies lineales [12 m] en un ducto de diámetro de 10

pies [3m]). Dado el hecho de que el trabajo tenía que acabarse según un cronograma ajustado impuesto por el período de parada por mantenimiento, se trabajaron en dos turnos diarios que permitieron la instalación de casi 2700 pies<sup>2</sup> (250 m<sup>2</sup>) de revestimiento por día (o 80 pies lineales [24 m] en un ducto de 10 pies [3m] de diámetro).

La proporción de aplicación previa permitió que un segmento recto del ducto de 840 pies (256m) fuera completado en casi 2 semanas. Sin embargo, se encontraron transiciones geométricas complejas tales como codos del PCCP de un diámetro de 10 pies (3m) así como transiciones de envoltura de acero. El espacio estrecho de la sección de codo no permitió el uso de sistema de andamiaje, y para evitar traslapes excesivos y burbujas y arrugas potencialmente grandes en el revestimiento, se cortaron tiras de CFRP en tiras de tamaño variable, siguiendo de cerca la geometría tridimensional compleja del codo. Los segmentos de envoltura de acero estuvieron presentes en el PCCP debido a reparaciones previas. Debido a que se requiere una barrera galvánica en contra de la corrosión entre el carbón y el acero, se colocó un revestimiento de tejido FRP (GFRP) de vidrio encima de la envoltura antes de instalar el revestimiento CFRP. También, debido a que se soldaron las envolturas de acero en el lugar correcto usando planchas individuales, se tuvieron que usar cantidades significativas de compuesto de resanado para suavizar las juntas.

Se aplicó en la parte superior una mano final de resina epóxica para mejorar la resistencia a la abrasión y minimizar las pérdidas por fricción. Debido a que las unidades de parada no pudieron ser colocadas de vuelta en servicio sin inundar los ductos de PCCP, el revestimiento del CFRP tuvo que ser instalado y completamente curado dentro de un período de 4 semanas para evitar demoras en el servicio. Por lo tanto, la instalación del revestimiento del CFRP fue hecho en el recorrido crítico del programa de mantenimiento. Aun con las geometrías complejas que se encontraron, se instaló el revestimiento en un período de 3 semanas—1 semana antes de lo programado.
