50 errores frecuentes en la aplicación de la Resolución 0017¹

Ing. José Joaquín Álvarez Enciso.
Director de Ingeniería Curaduría Urbana 3 de Bogotá

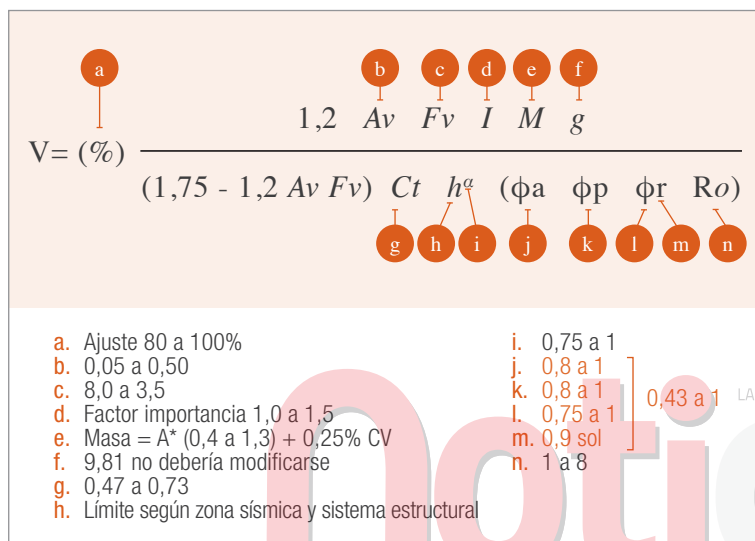
↑ Error 6: Variables en el cálculo del cortante sísmico Edificios Altos: 14 datos básicos del modelo donde el ingeniero no se debería equivocar.
 JOSÉ JOAQUÍN ÁLVAREZ ENCISO. CURADURÍA 3

6. Cortante sísmico. De manera simplificada podemos definir el cortante sísmico como un porcentaje del peso de la edificación. En edificios aproximadamente mayores a 10 pisos se tienen unos 14 parámetros que inciden en este porcentaje, sobre el cual se cometen errores que pueden significar una subvaloración o un sobrediseño.

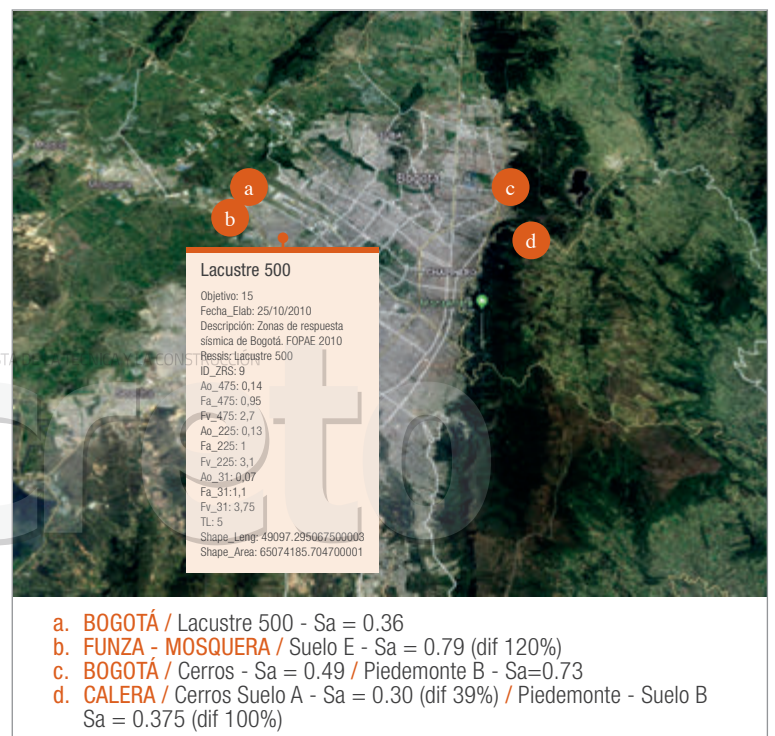
↑ Error 9. Falta de estudios de amenaza sísmica.
 JOSÉ JOAQUÍN ÁLVAREZ ENCISO. CURADURÍA 3

9. Factor de amplificación del suelo. Este depende principalmente de la topografía y de los espesores de suelo a la roca. Este error se observa en municipios que no han realizado los estudios de microzonificación al confrontarlos con municipios que sí lo han hecho.

Un ejemplo de este error se observa en Funza, Mosquera o La Calera. Que el ingeniero estructural no pida realizar un estudio sísmico puede implicar que en un caso esté sobrediseñando la estructura con más del doble del sísmo, y en otro puede estar aplicando la mitad de la fuerza sísmica. En este error también hay responsabilidades del alcalde y del Concejo Municipal por no haber realizado estos estudios en los Planes de Ordenamiento Territorial, POT. La NSR10, literal A.2.9.2, exige que las poblaciones con más de 100.000 habitantes realicen dichos estudios. Es decir, de los 1125 municipios de Colombia más de 65 debían contar con ellos pero no los han hecho. (Censo DANE, Num.3.3.2 Res. 17/17).

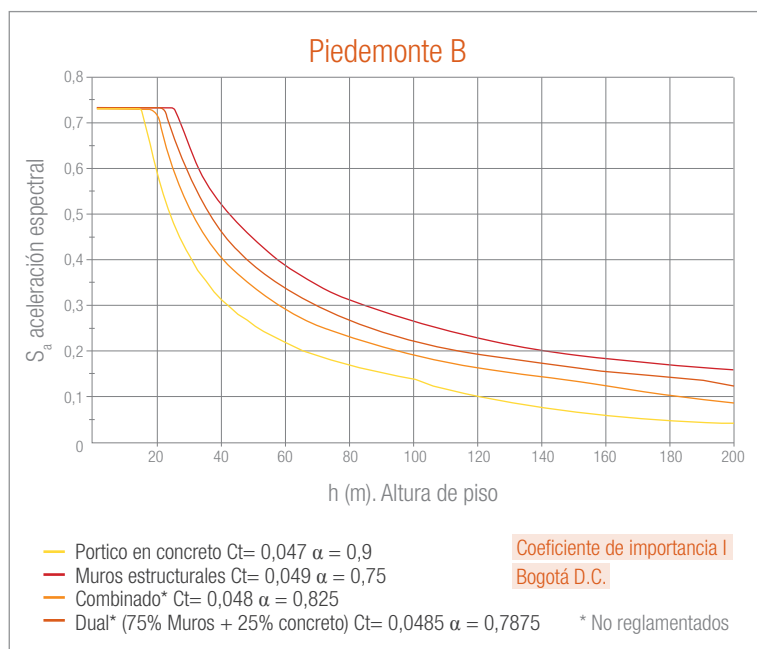
↑ Error 12. Variables de los sistemas estructurales. JOSÉ JOAQUÍN ÁLVAREZ ENCISO. CURADURIA 3

12. Coeficientes C_t y α . Un error frecuente, con enorme implicación, es definir incorrectamente los coeficientes C_t y α , que son función del sistema estructural, con el fin de obtener un límite de periodo mayor y conseguir con

ello un límite de valor de la fuerza sísmica menor. Por ejemplo: en un edificio de 40 pisos en Bogotá y en zona de piedemonte, el clasificar un sistema de muros, combinado o dual, como si fuera un sistema de pórticos puede causar un error que conduzca a una aceleración espectral S_a de 0,31 en vez de 0,53, produciendo un incremento del 70% de las fuerzas sísmicas. Para corregirlo debe hacerse un rediseño y replanteamiento estructural total (Num.3.3 Res. 17/17).

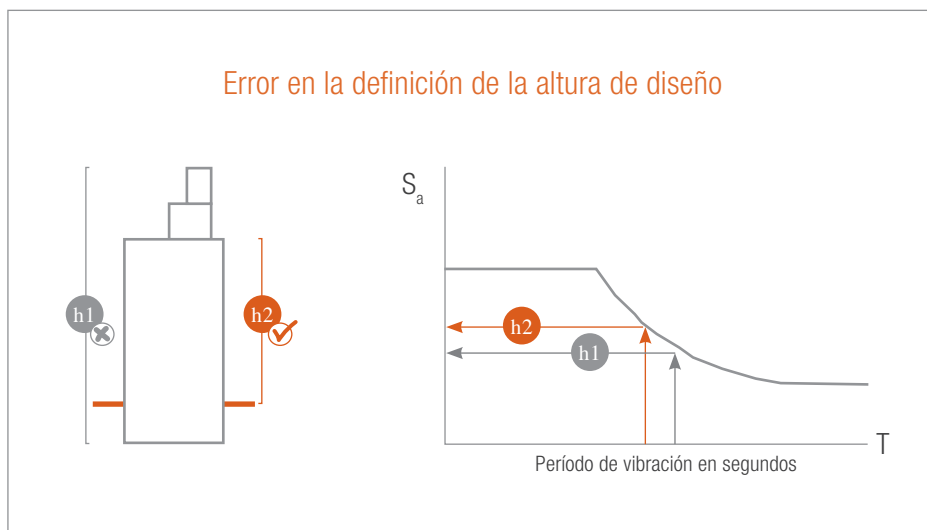
↓ Error 13: Mala medición de la altura de diseño. Base: es el nivel en el que los movimientos sísmicos son transmitidos a la estructura o el nivel en el que la estructura, considerada como un oscilador, está apoyada. JOSÉ JOAQUÍN ÁLVAREZ ENCISO. CURADURIA 3

13. Altura de diseño. Para definirla debe tenerse claro cuál es la base sísmica, en especial en terrenos inclinados o en edificios con sótanos. Si la base es el nivel del primer piso, se debe garantizar la vinculación del diafragma a los muros de contención del sótano y estos se deben diseñar para garantizar su comportamiento sismo-resistente. Tomar una altura mayor puede implicar una subvaloración de las fuerzas sísmicas hasta en 30% (A.13 NSR10, Num.3.3.2 Res. 17/17).

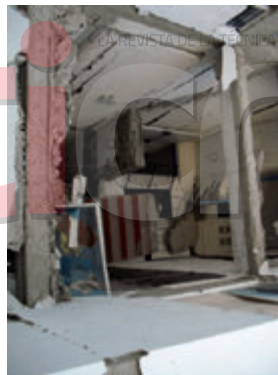
↑ Error 20. Falta de diseño sísmico de escaleras. Ecuador. JOSÉ JOAQUÍN ÁLVAREZ ENCISO. CURADURIA 3

20. Escaleras y diafragmas. Una costumbre errónea es no hacer un diseño sísmico de escaleras y diafragmas, asumiendo que no son importantes porque no son parte del sistema de resistencia sísmica (A.8 NSR10, 6.1.2 Res. 17/17). En visita técnica a Ecuador después del sismo de abril de 2016 se observó un edificio de doce pisos recién construido donde las dos escaleras colapsaron desde el piso 4 y las personas tuvieron que ser evacuadas con cuerdas.

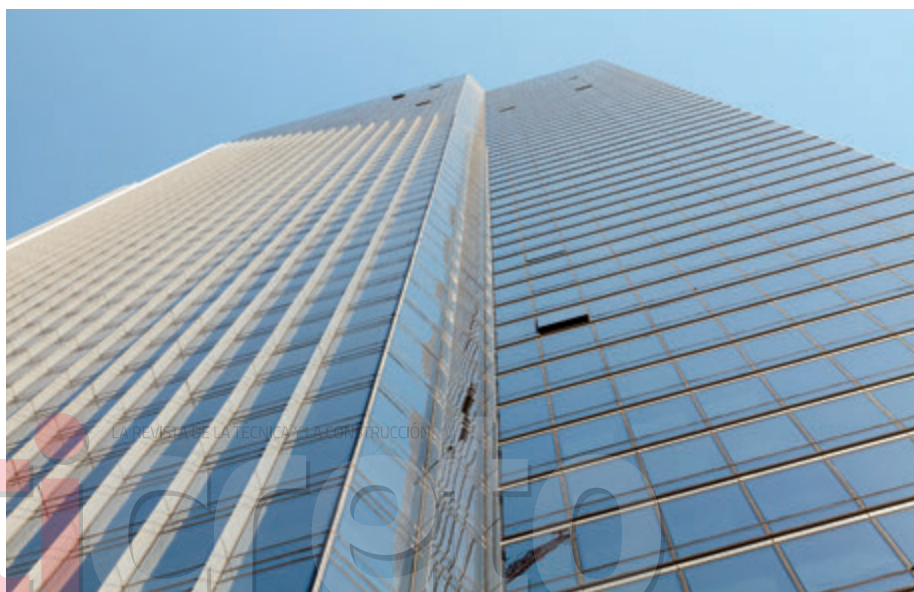
↑ Error 31. Nueve años después de su construcción la torre Millenium (San Francisco. Estados Unidos) se ha hundido más de 40 centímetros inclinándose 5 centímetros hacia el noroeste. WIKIPEDIA

31. Capacidad del suelo. Los estudios con mínimo análisis y exploración sin verdadero “criterio” han contribuido a que muchos edificios de menos de cinco años, especialmente en Bogotá, tengan asentamientos de hasta 20 cm. La falta de exploración lleva a sobrevalorar las capacidades del suelo y a que los parámetros del suelo se tomen de textos, con lo cual se subestiman los efectos de consolidación.

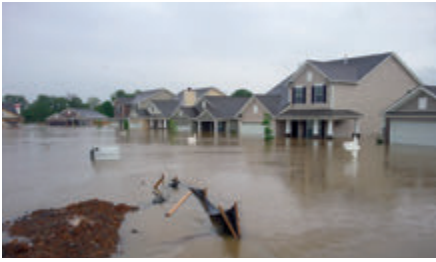
↑ Error 33. No hacer evaluación de fenómenos de inundación. Nashville. Estados Unidos. WIKIPEDIA

33. Riesgo por inundación. En los estudios geotécnicos es un error omitir la verificación de las condiciones de riesgo por inundación. Dichas amenazas deberían figurar en los mapas de los planes de ordenamiento territorial de los municipios.

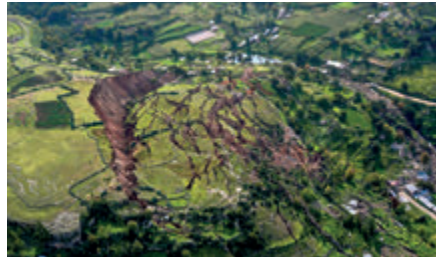
↑ Error 34. No hacer evaluación de fenómenos de remoción en masa. Cusco. Perú. WIKIPEDIA

34. Remoción en masa. Otro error grave en los estudios geotécnicos es no verificar las condiciones de amenaza por remoción en masa.
